現況写真 ⑩ 30号棟

現況写真 ⑪ イコモス調査ルート補修箇所 その1

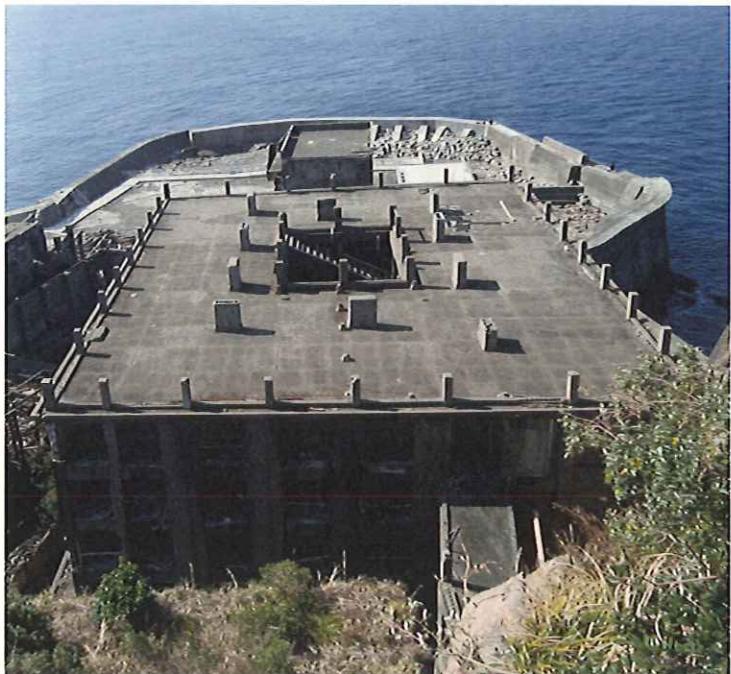
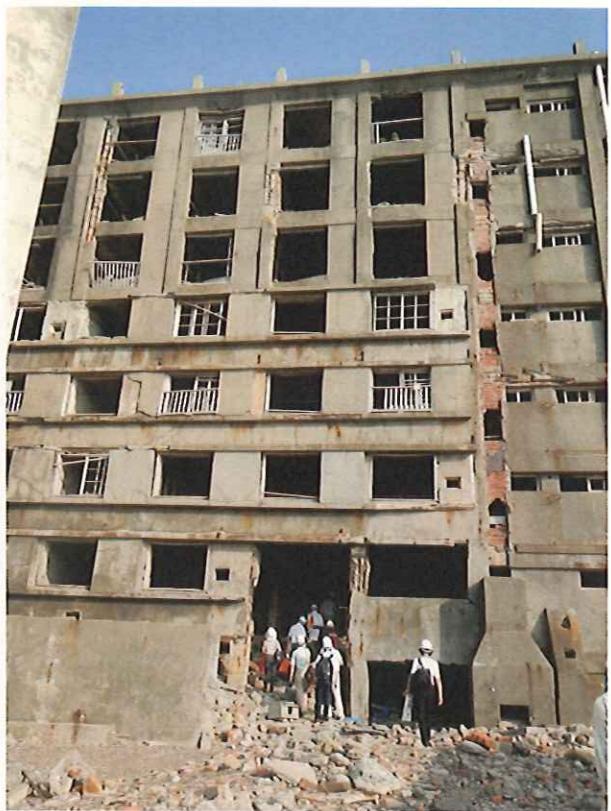
1916年（大正5年）建築の鉄筋コンクリート造集合住宅。  
7階建てで平面図は口の字の形をしており、階段が屋上まで続いている。  
鉄筋コンクリートのフレームに、木造棟寄長屋を組み込んだような独特の  
形状となっている。  
既に築100年近くが経過しており、劣化がかなり進行している。

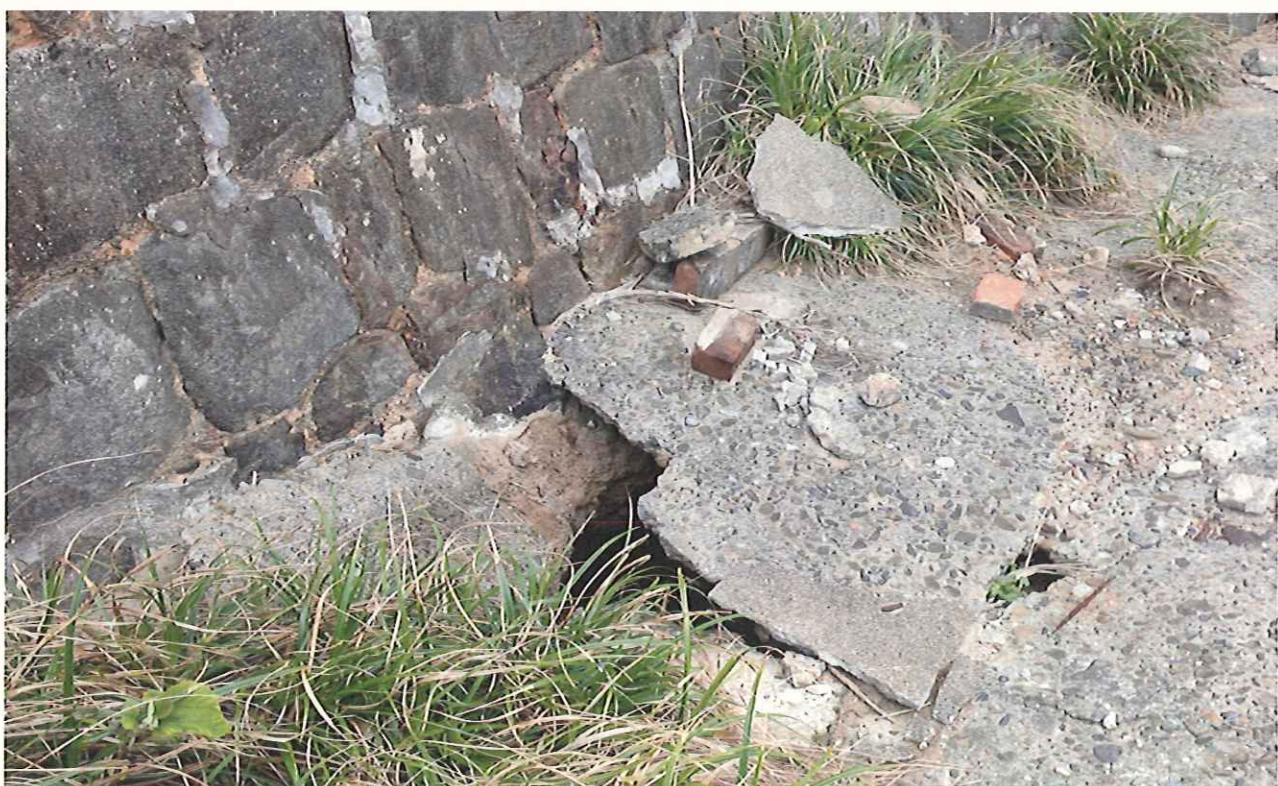
雨水による吸出しが原因と思われる通路陥没箇所。イコモス調査までに埋戻し予定。

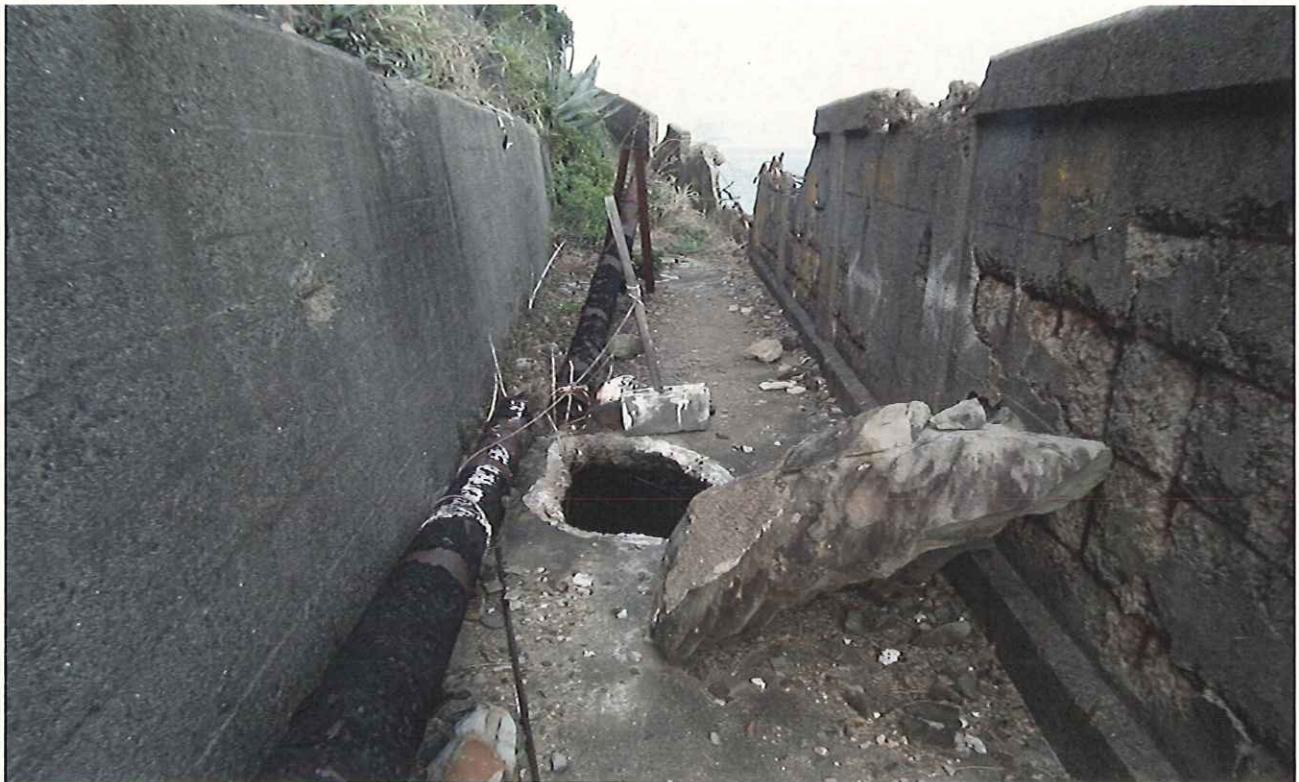
現況写真 ⑫ イコモス調査ルート補修箇所 その2

落石が原因と思われる通路の穴あき箇所。イコモス調査までに仮設通路を設置予定。

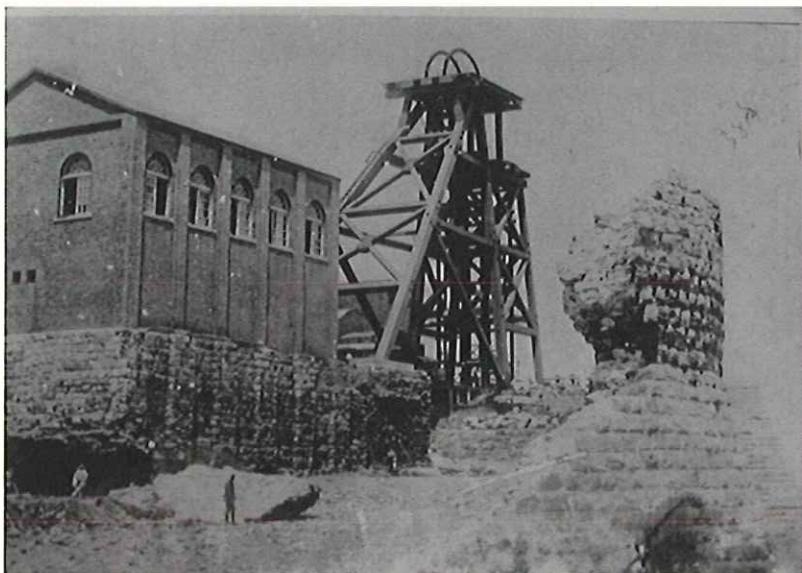
現況写真 ⑬ 第3豊坑跡

第3豊坑は、端島内の4か所の豊坑跡の一つで、1894年（明治27年）に掘削を開始し1896年（明治29年）に開坑。深さは198mに達し、1936年（昭和11年）に廃坑となった。

平成26年度に発掘調査を予定している（閉塞されている坑口内の状態調査）。

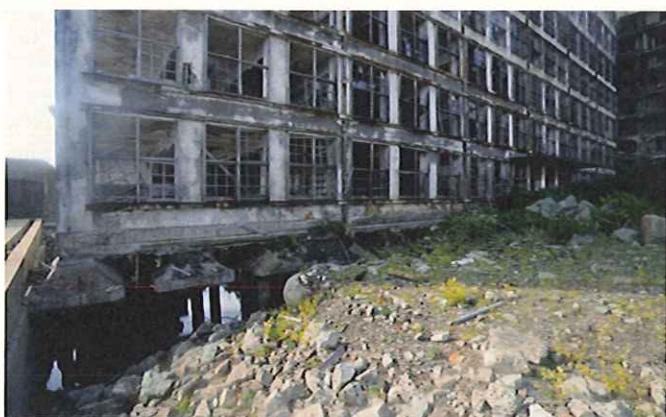
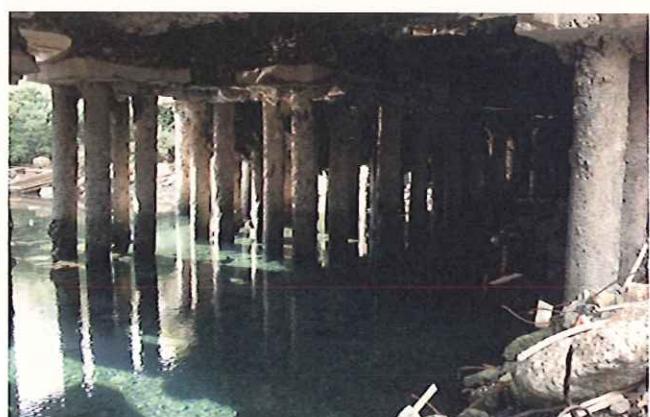
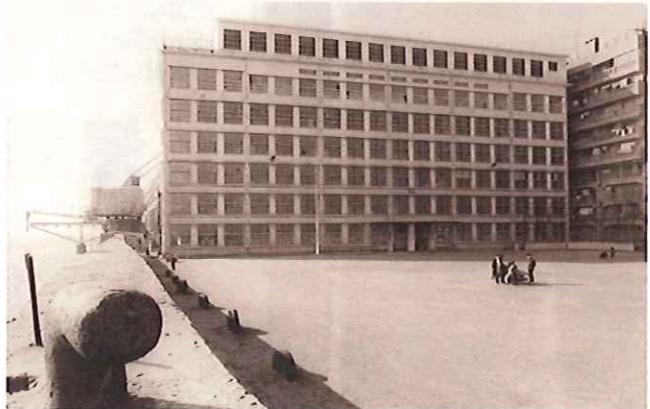
現況写真 ⑮ 70号棟基礎部分

過去の台風により建物の基礎部分が波で洗い流され、コンクリート製杭基礎が一部滅失、破断している。

建物崩壊の危険性があるため、補修の緊急性が高い。

現在も潮の干満に呼応して、護岸内側の水位の上下動が認められる。
