現況写真 ⑩ 30号棟

現況写真 ⑪ イコモス調査ルート補修箇所 その1

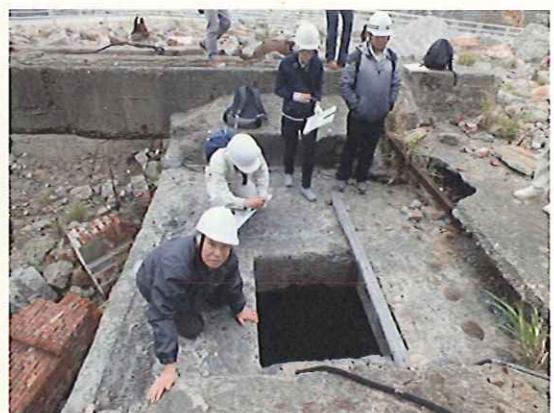
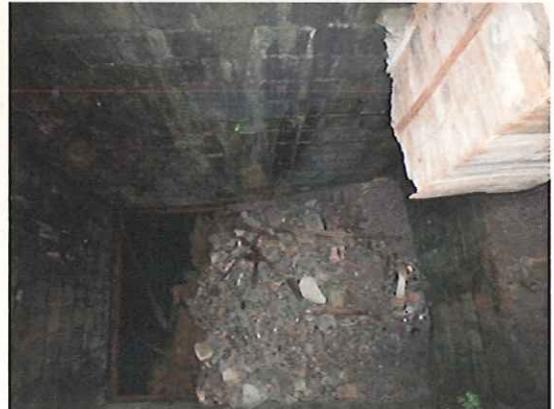
現況写真 ⑬ 第3豊坑跡

第3豊坑は、端島内の4か所の豊坑跡の一つで、1894年（明治27年）に掘削を開始し1896年（明治29年）に開坑。深さは198mに達し、1936年（昭和11年）に廃坑となった。

平成26年度に発掘調査を予定している（閉塞されている坑口内の状態調査）。

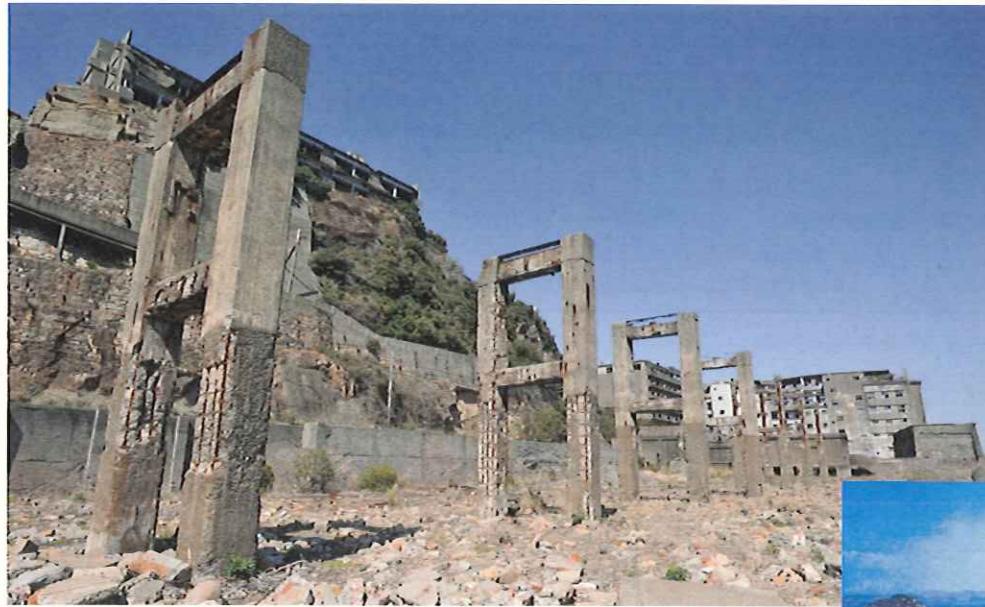
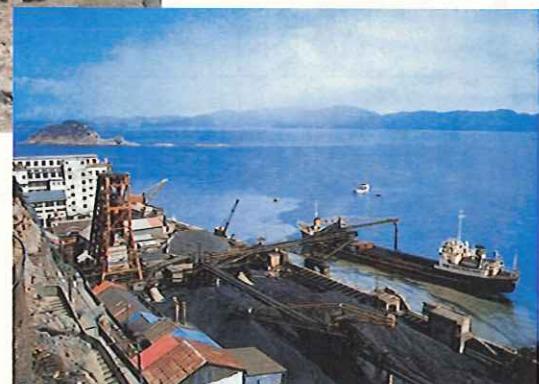
現況写真 ⑭ 貯炭ベルトコンベア付近

選炭後の製品炭は貯炭場に蓄えられ、石炭運搬用のベルトコンベア、積込桟橋を経て石炭運搬船で出荷されていた。

また、ベルトコンベアは地上部以外に地中にも掘られていた。

ボタと呼ばれる残土や石などは、端島の中心部岩礁と東側の居住施設（31号棟）を貫通したボタ捨コンベアを使って海中投棄されていた。

端島閉山以降、生産施設の設備類は島外へ搬出されたが、発電のための動力施設や坑内空調のための換気施設などの建物は一部が現存している。

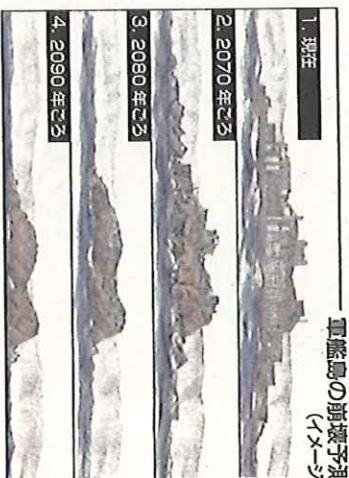
軍艦島の崩壊予測

修復しないと風化

後藤長崎大名誉教授が予測
